Supertransporte decreta medidas urgentes para evitar explotación mineral ilegal en vía de Yarumal – Antioquia

Marzo 10, 2022 | Por: Comunicaciones Supertransporte

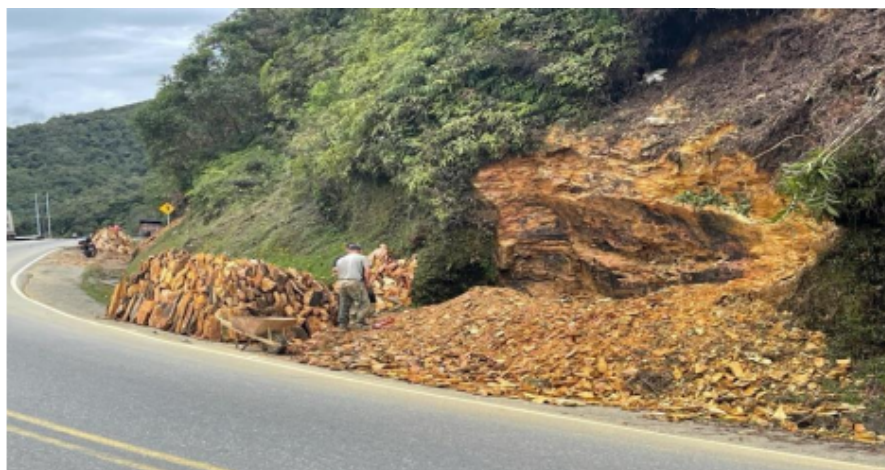
Lo anterior, porque son varios los puntos de explotación que se vienen presentando y que han seguido avanzando desde julio de 2018, evidenciándose el gran impacto que ha representado esta actividad en la zona, pues como se puede ver en la siguiente imagen los puntos de socavación que inicialmente se ubicaban entre en PR 42 al 45, ahora se han extendido hasta el PR 50+550 del sector Alto de ventanas del municipio de Yarumal.

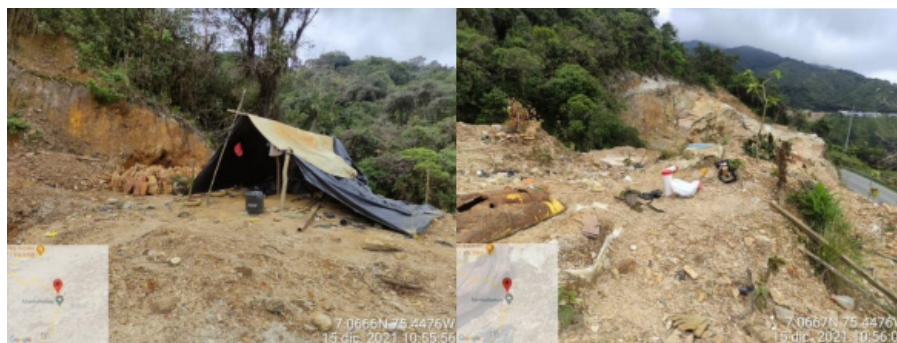
Como consecuencia de la extracción de materiales de roca ornamental, existen riesgos inminentes de caídas de fragmentos de roca sueltas sobre la vía como efecto de la remoción en masa, existiendo una alta probabilidad de que se causen obstrucciones en la vía, atrapamientos de transeúntes, vehículos de transporte de pasajeros, atascamiento de drenajes como alcantarillas, deformaciones de la calzada al interrumpir la circulación de aguas en la cunetas construidas, represamiento de quebradas e, incluso, el atrapamiento de los trabajadores que actualmente laboran en dichos frentes de explotación.
